## **RELATÓRIO DE SEGURANÇA**

**017/DSST/DAS/PRODEGESP/2023**

<b>Local:</b>	<b>DDP - Departamento Desenvolvimento de Pessoas</b> DIREÇÃO, SAA, CDIM, CADC e CAC- Térreo da Reitoria I
<b>Data:</b>	23/05/2023
<b>Equipe:</b>	Regiane Machado Westphal – Eng <sup>o</sup> de Segurança do Trabalho Lori Bernardo -Téc.de Segurança do Trabalho.
<b>Objeto de inspeção:</b>	Condições de segurança e riscos no ambiente de trabalho.

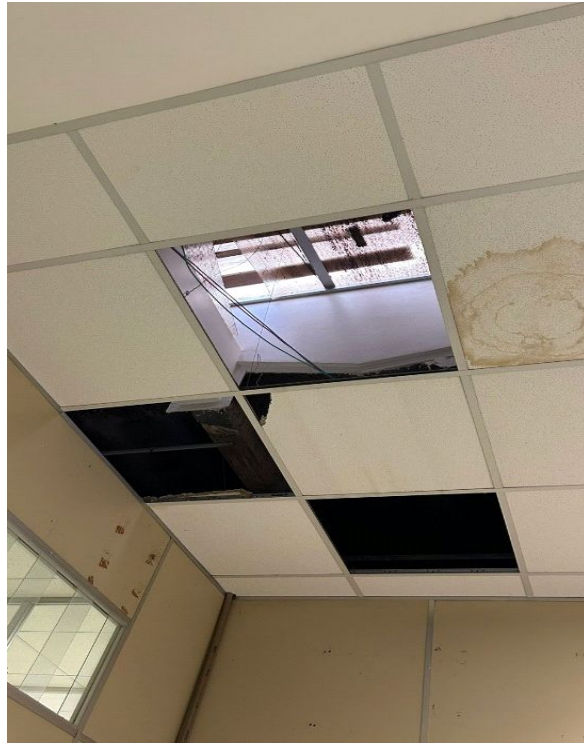
Foto 1 - Telhados com ausência de forro ocasionado por quedas de placas durante a infiltração de água da chuva.

- Identificar as fontes de umidade e realizar os reparos necessários, como impermeabilização, substituição de revestimentos e correção de problemas de drenagem. Além disso, é importante realizar a secagem adequada das áreas afetadas e aplicar produtos de tratamento antimicrobiano, se necessário.

- Implementar medidas de drenagem adequadas, como a instalação de sistemas de escoamento de água pluvial, canaletas e calhas, para direcionar eficientemente a água da chuva para fora do prédio, realizar a limpeza regular das calhas para evitar obstruções que possam causar transbordamento e alagamentos. Remova folhas, galhos e outros detritos que possam acumular nas calhas. Verifique se as calhas estão em boas condições e faça reparos ou substituições, se necessário.

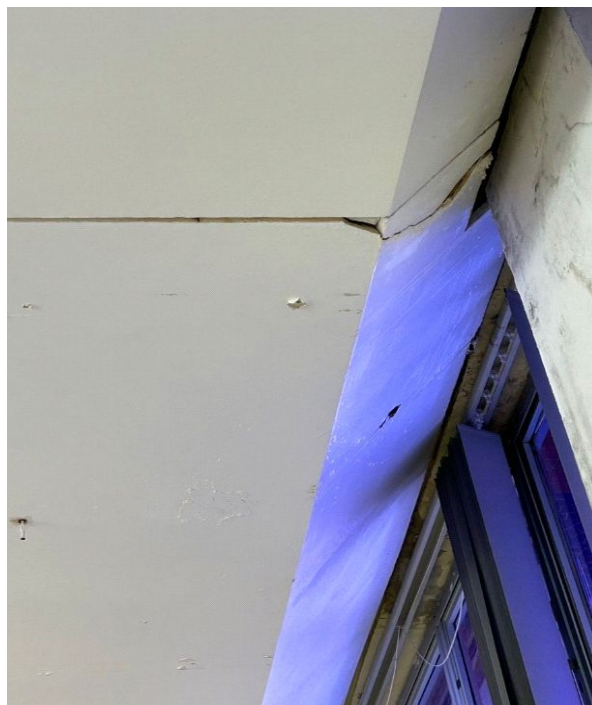
Foto 2 - Forros apresentando rachaduras com risco de queda.

- Verificar e reparar quaisquer problemas estruturais que possam permitir a entrada de água durante períodos de chuva intensa, como rachaduras nas paredes ou falta de impermeabilização nas áreas vulneráveis.

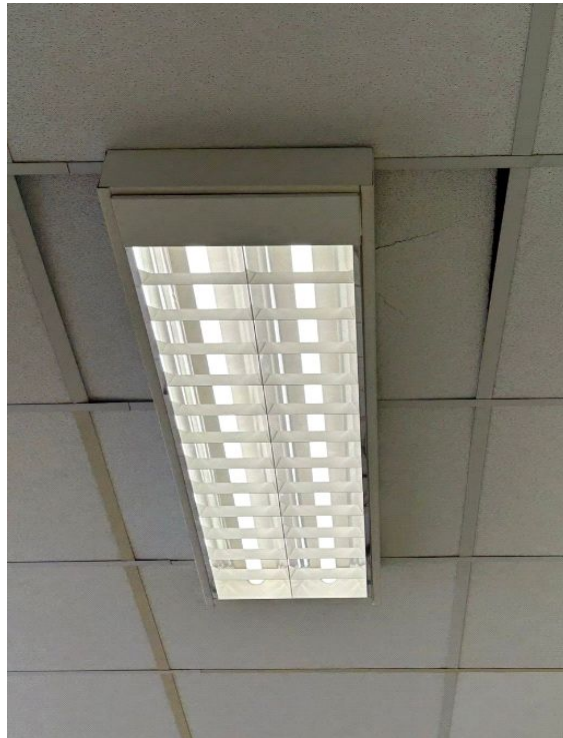
Foto 3 - Luminárias apresentando desprendimentos em seus engates, com risco de queda.

- Verificar instalações elétricas por equipe especializadas para que sejam retirados os fios expostos a chuva; e realizadas as adequações de acordo à **NBR 5410/2004**. Realizar uma inspeção elétrica completa no prédio, identificando os problemas e corrigindo-os imediatamente. Trocar todas as lâmpadas e luminárias que apresentam defeitos. Instalar disjuntores adequados para evitar sobrecarga nas tomadas. Realizar manutenção periódica em todas as instalações elétricas.

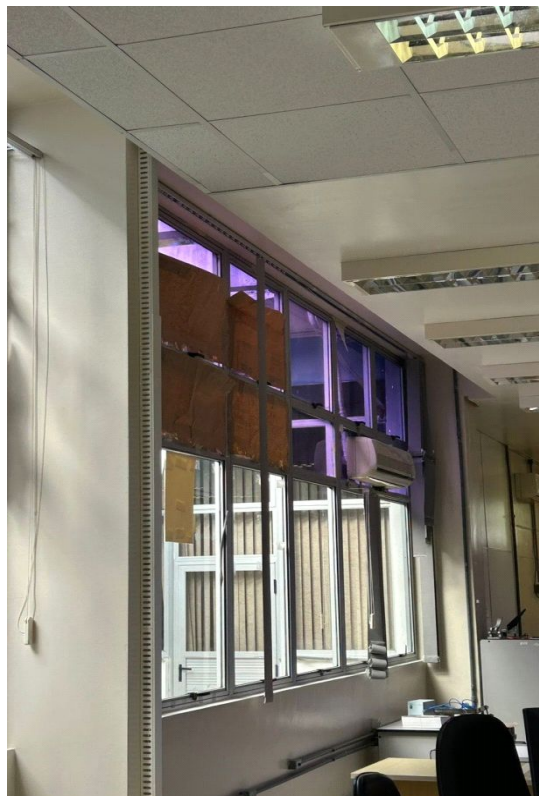
Foto 4 - Janelas sem nenhuma proteção solar adequada.

- Instalar dispositivos de proteção solar, como persianas, cortinas ou películas de controle solar, nas janelas do prédio. Esses dispositivos ajudarão a bloquear parte da radiação solar direta e reduzir o aquecimento excessivo dos ambientes internos.

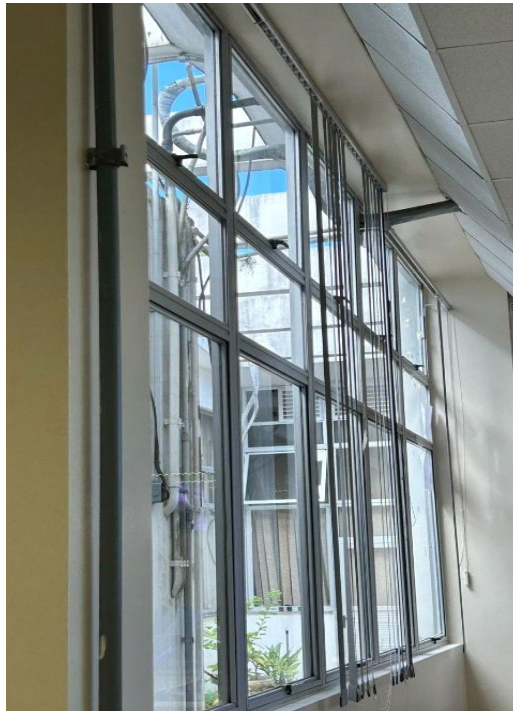
Foto 5 -Janelas com vidro danificado, com problemas de vedação e sem manutenção das cortinas.

- Realizar a vedação adequada das janelas, utilizando materiais de vedação de qualidade para impedir a entrada de ar, poeira, ruídos e umidade e, com isto realizar uma inspeção detalhada das janelas para identificar possíveis pontos de entrada de água. Verifique as vedações e certifique-se de que estão em boas condições. Substitua as borrachas de vedação danificadas ou desgastadas.

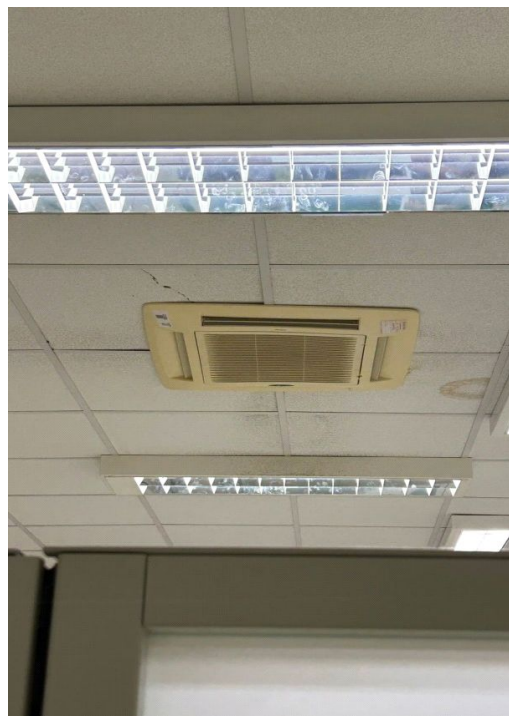
Foto 6 - Forros com presença de infiltração proveniente de chuva.

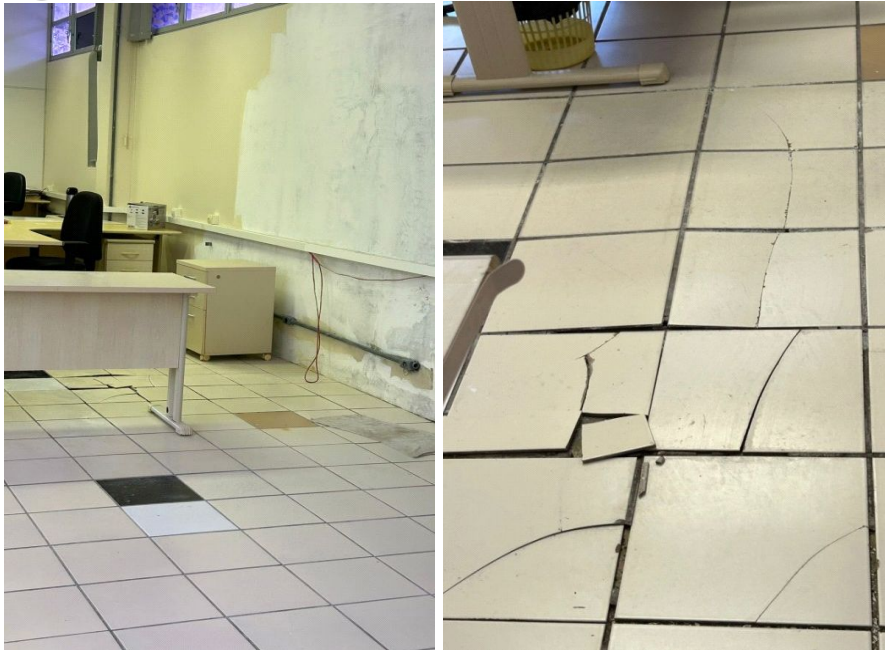
Foto 7 – Pisos soltos e com avarias.

- Estabelecer um programa de revisão e manutenção regular do prédio, incluindo inspeções periódicas das janelas, vedação, paredes e pisos, com o objetivo de identificar e corrigir precocemente quaisquer problemas que possam comprometer a segurança e a integridade do edifício. Realizar reparos imediatos em caso de identificação de problemas, garantindo que as medidas corretivas sejam implementadas o mais rápido possível.

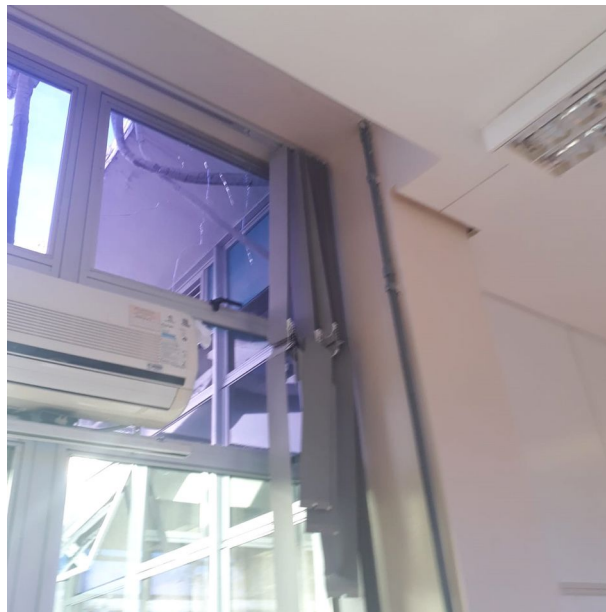
Foto 8 – Vidros com avarias.
